GRAU EN ARQUITECTURA TÈCNICA I EDIFICACIÓ
TREBALL DE FI DE GRAU

DIAGNOSI I PROPOSTA DE REHABILITACIÓ DE CASA UNIFAMILIAR
AL MUNICIPI DE LA SELVA DEL CAMP

Projectista/es: Arcadio Villadén Borrego
Director/s: Ricardo Gomez Val
Convocatòria: 22 de Setembre de 2017

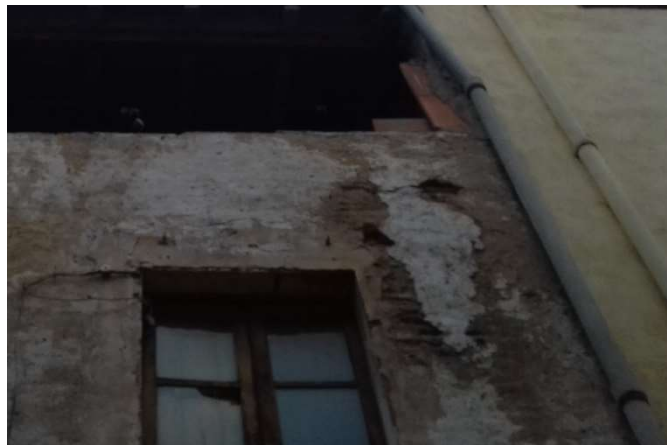
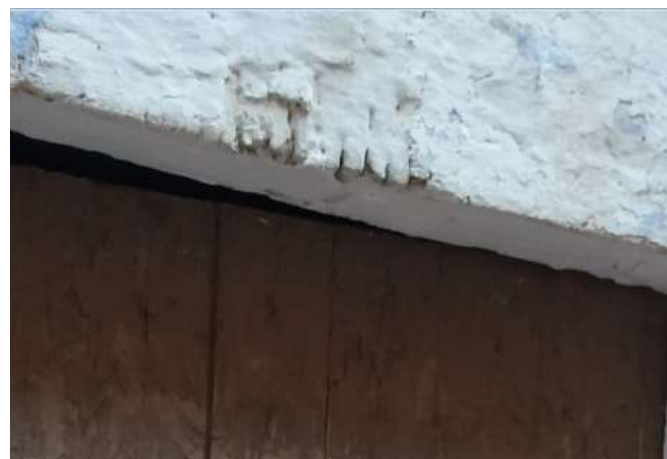
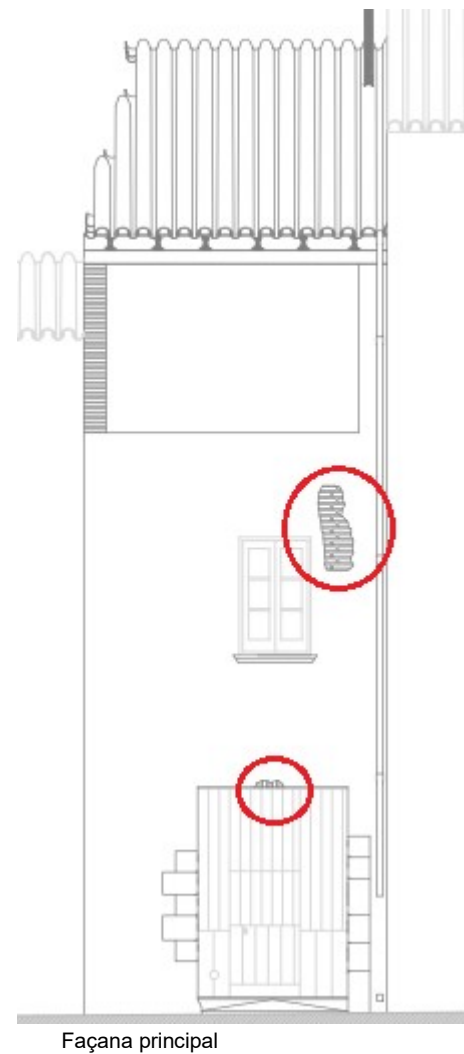
- Despreniment de revestiment exterior

Degut al pas del temps i l'erosió provocada per les inclemències meteorològiques, a la façana principal hi ha punts on ha caigut el revestiment deixant a la vista els maons que forma la paret.

El revestiment exterior de la façana està bastant deteriorat, es netejarà tota la zona, i es posarà un nou revestiment.

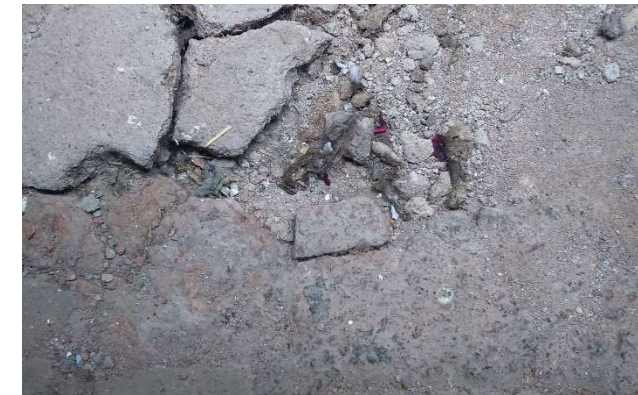
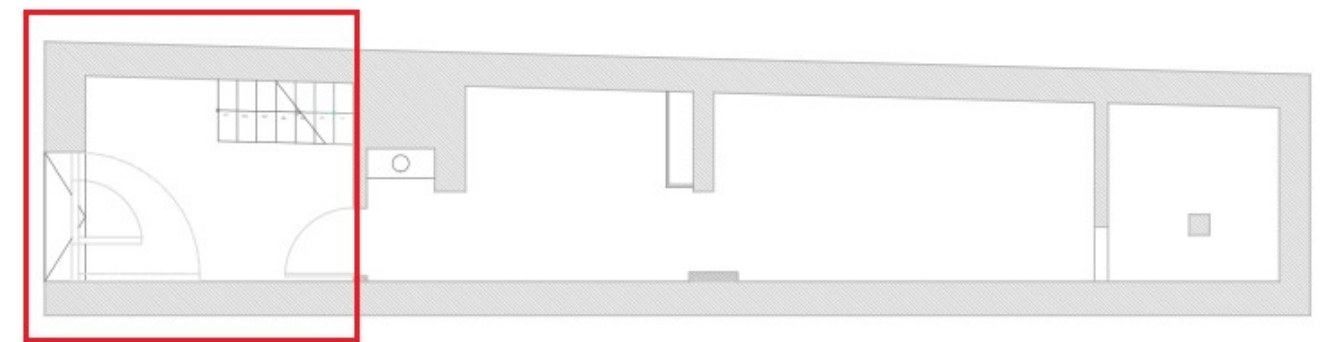
Planta baixa

- Deteriorament del paviment

Desgast de paviment, especialment a l'entrada on hi ha hagut ruptures de les peces que formen el sòl.

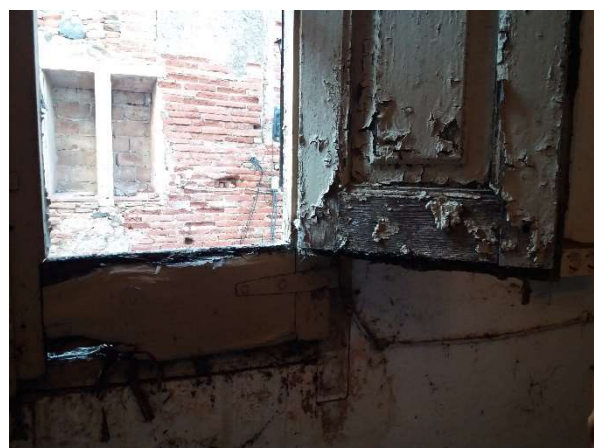
Quasi tots els bastiments de fusta de les finestres presenten símptomes d'envelliment i deteriorament per l'acció del sol i els agents atmosfèrics al llarg del temps. La porta exterior que dona accés a la terrassa de l'últim pis ha perdut part de la fusta que la formava.

F1. Bastiments degradats i pèrdua de secció de fusta.

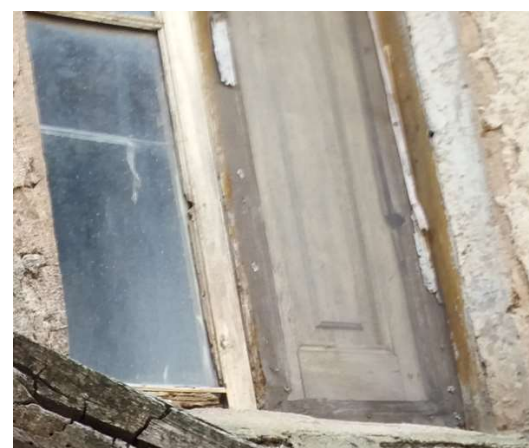
També hi ha vidres trencats i manca d'aquests en algunes finestres.

F2. Vidres trencats i bastiments degradats.

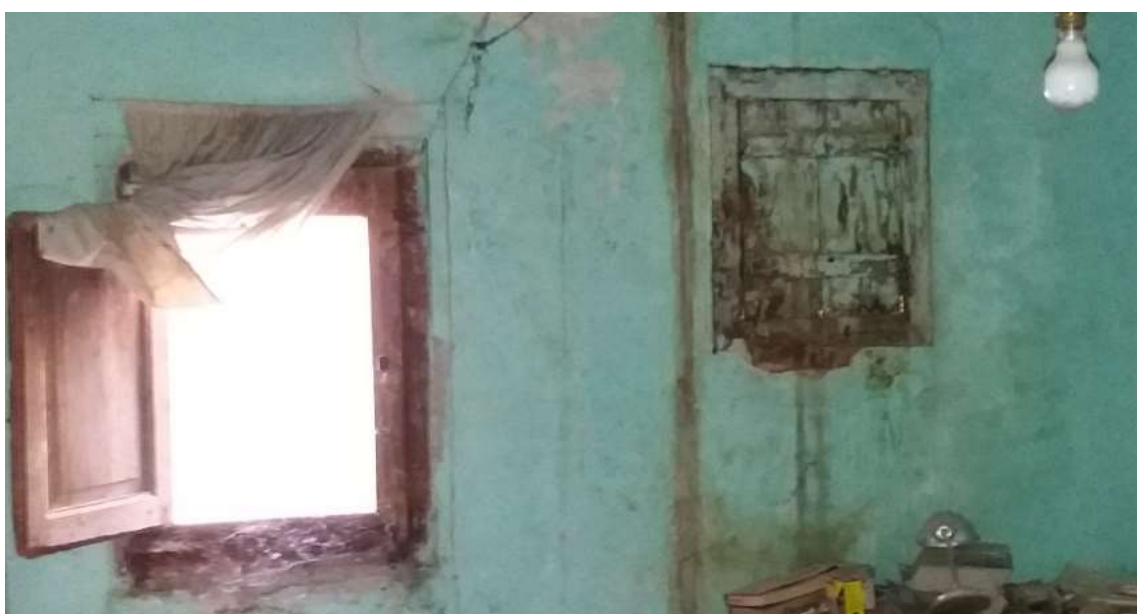
F3. Desperfectes que impedeixen tancar bé les finestres.

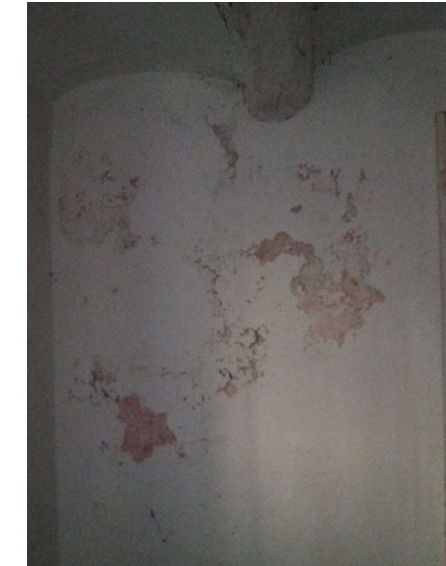
L'aigua provinent de les goteres ha generat humitats que han deteriorat les parets provocant un despreniment del material d'acabat.

A1. Escrostonat degut a la humitat.

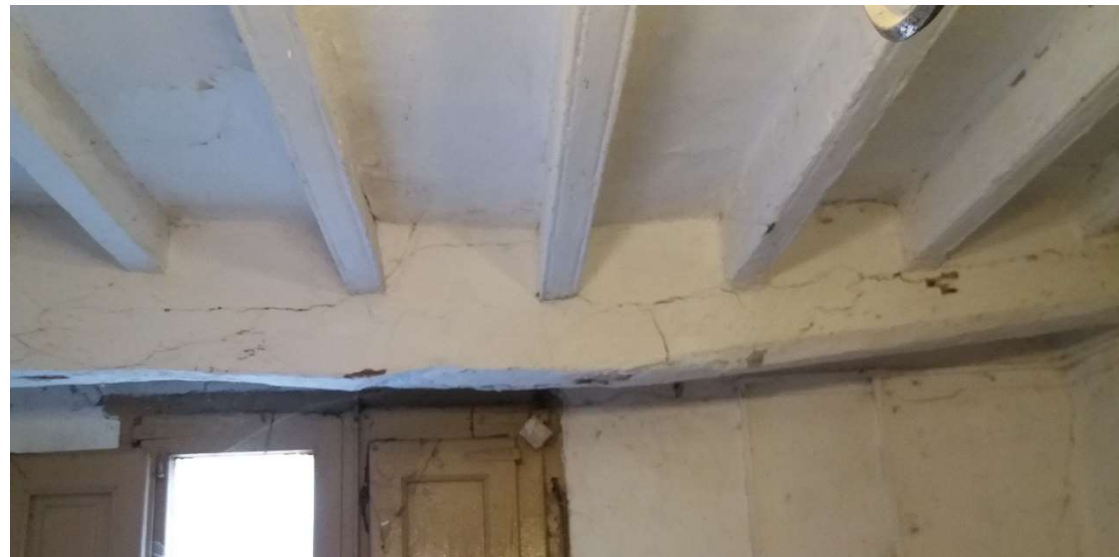
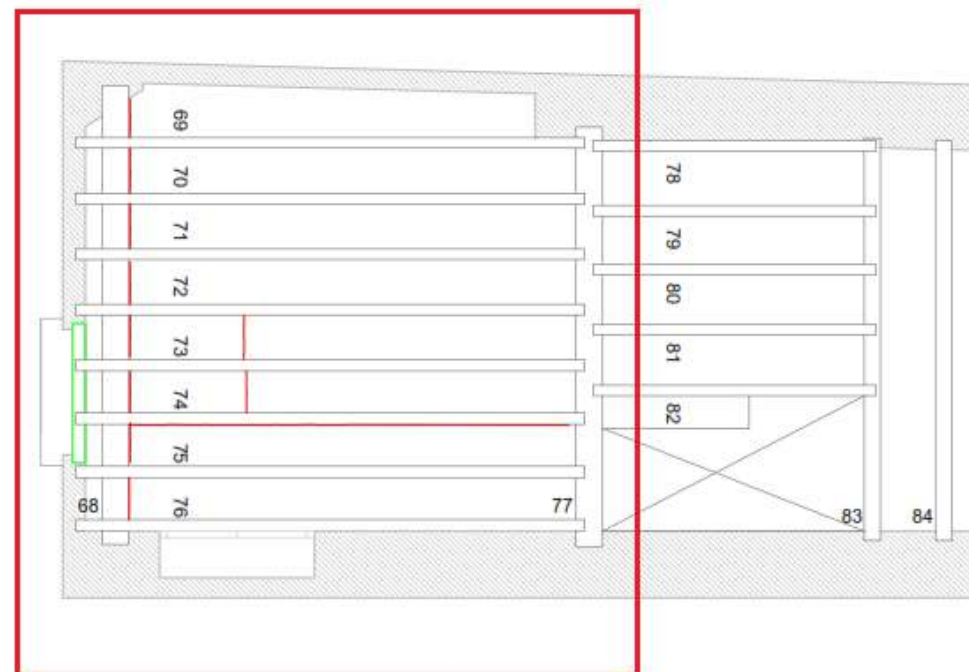
En un sector del sostre original de la primera planta se li va afegir una capa de morter de 4cm, a més, també està aguantant el pes de peces d'encadellat ceràmic, totxanes, i d'altres objectes.

A conseqüència d'això, han aparegut esquerdes al sostre i una jàssera de fusta ha patit una deformació.

Part del sostre de planta primera afectada per una sobrecàrrega

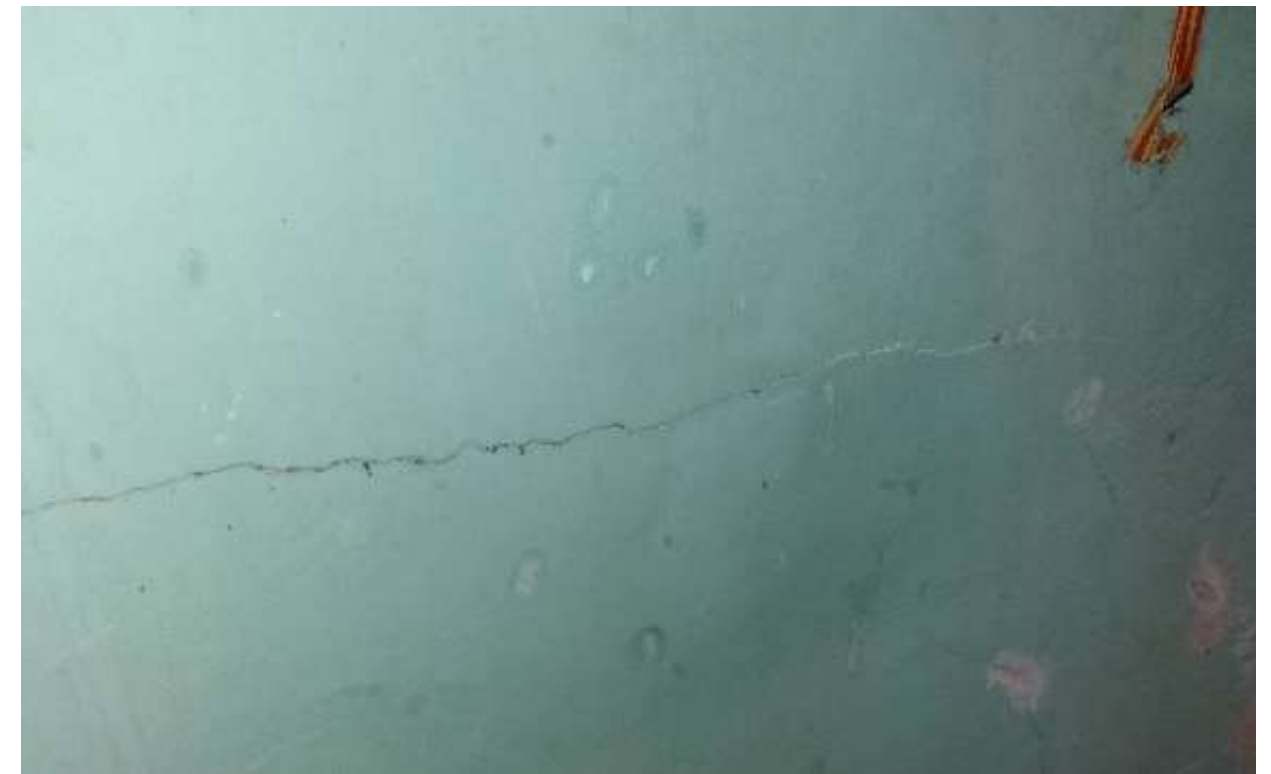
Les més importants, són les que s'han format als murs laterals de l'edifici, que poden arribar a tenir un gruix de 5mm, si ens fixem en el conjunt de les esquerdes, veiem que tendeixen a dibuixar una forma parabòlica, indicatiu d'un arc de descàrrega degut a assentaments.

E5. Espessor màxima de 5mm i es redueix fins arribar a 1mm.

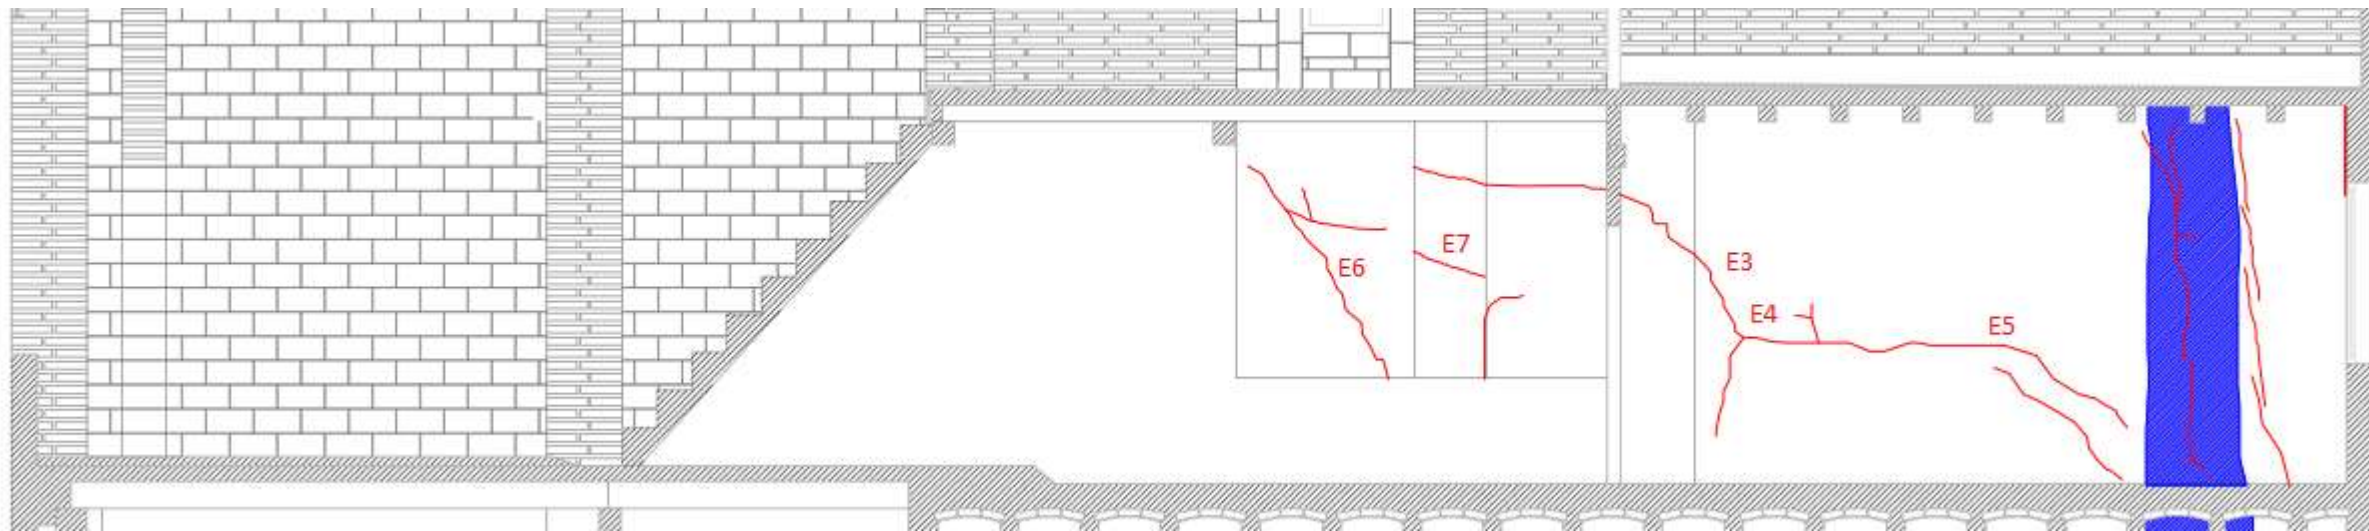
Esquerdas a planta segona

A la part on hi ha el maó vist col·locats sobre el seu cantell es difícil saber si hi ha esquerdes que ens puguin ajudar a definir la lesió, s'ha inspeccionat les juntes ja que es el lloc més feble i per on trencaria si hi hagués trencaments, però no s'ha trobat res. El gruix va minvant en sentit ascendent: E5 -> 5mm, E4 -> 3mm, E3 -> 2mm.

Les fissures que hem trobat son superficials, aquestes lesions es solucionaran raspant la zona afectada i tornant a posar-hi revestiment.

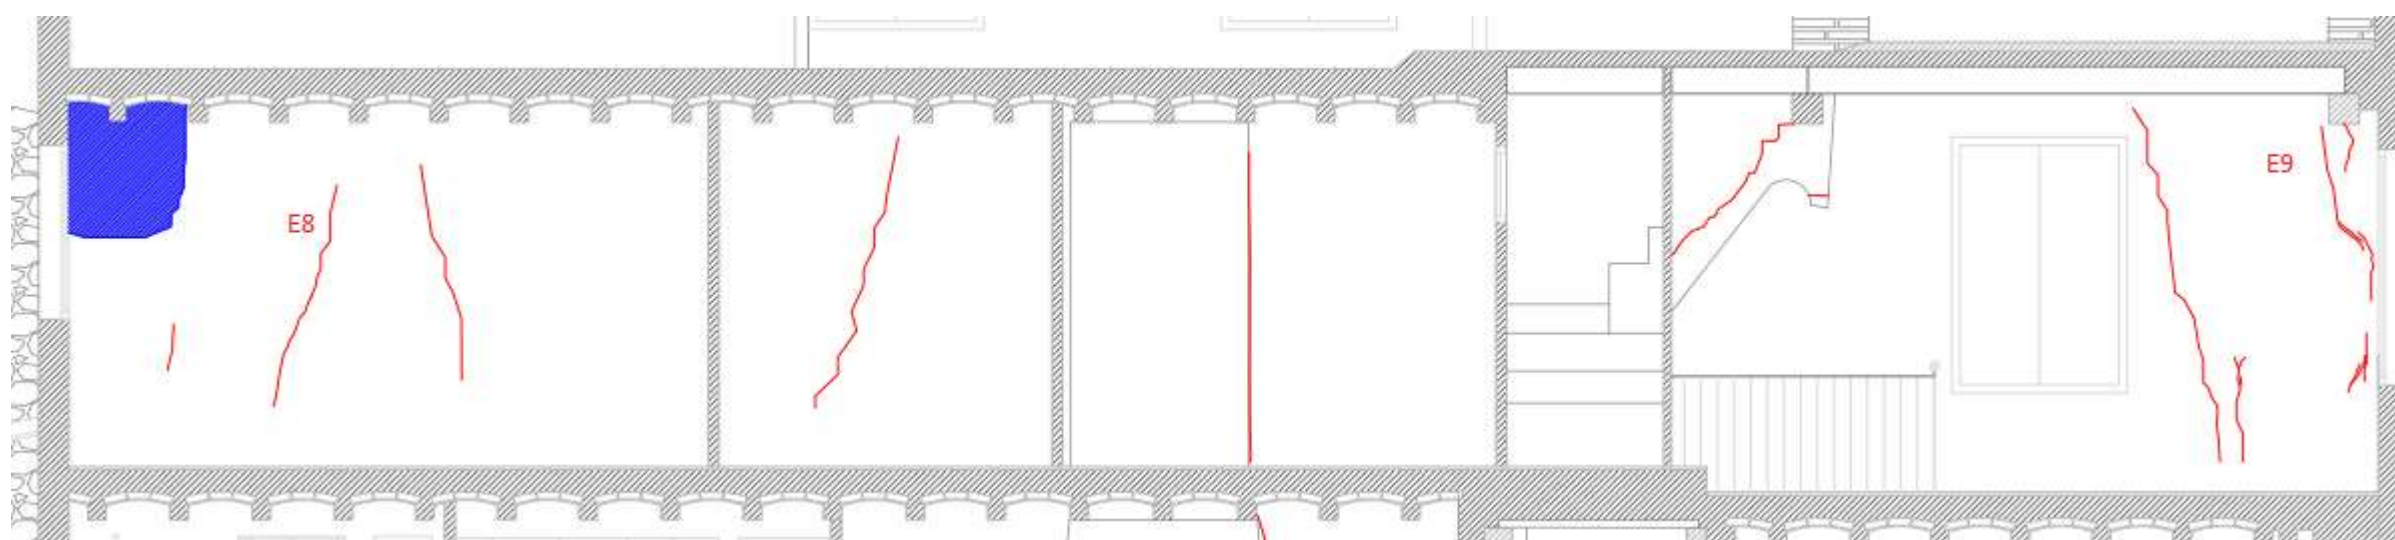
Esquerdes a planta primera

Fotografies en estances situades a cada extrem d'una mateixa planta, veiem que les esquerdes s'inclinen intentant trobar-se en un punt.

Veiem com les esquerdes de les parets insinuen l'assentament al que està sotmès l'edifici. Igual que en el cas anterior, les esquerdes van reduint el seu gruix en sentit ascendent.
